Rapport 2012:56

Vikhög 2:22

- Huset som trotsade en rivning och - återuppfördes

Byggnadsdokumentation, 2011-2012
Löddeköpinge socken, 1302
Kävlinge kommun
Skåne län

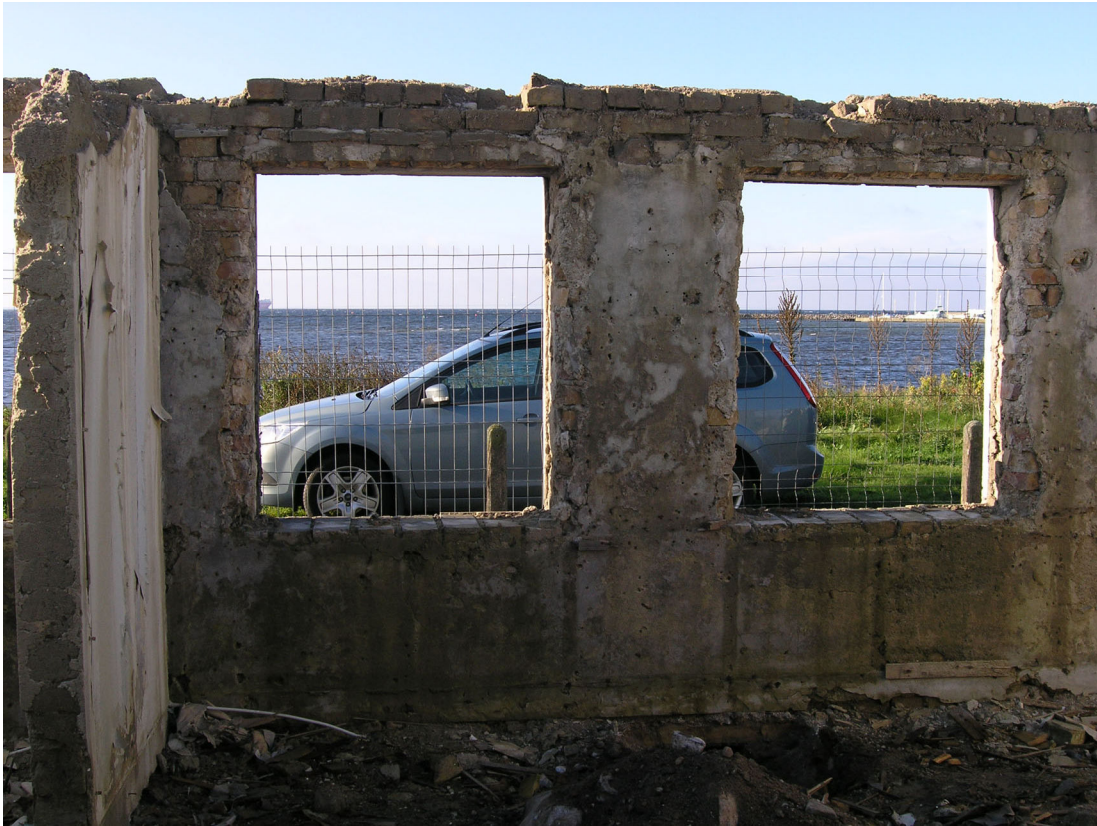
Interiörbild från huset på fastigheten Vikhög 2:22 strax efter att takkonstruktionen rivits och fönstren respektive dörrarna tagits bort.

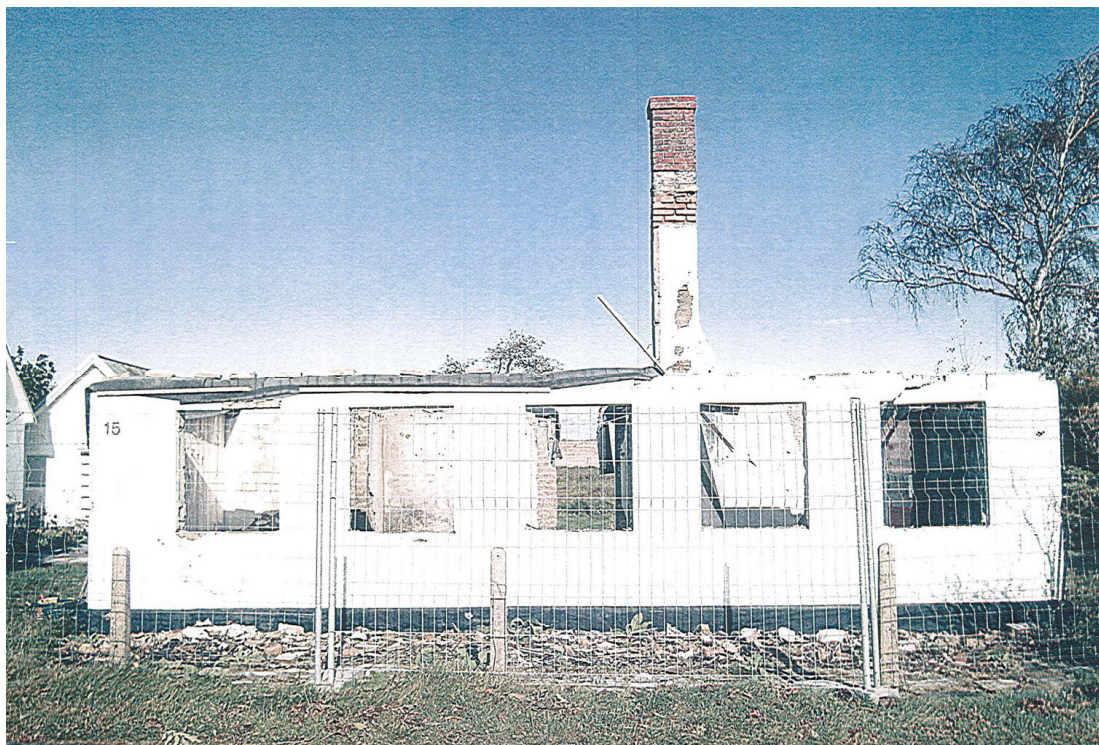
Foto Kävlinge kommun: Husets status i samband med att stora delar rivits.

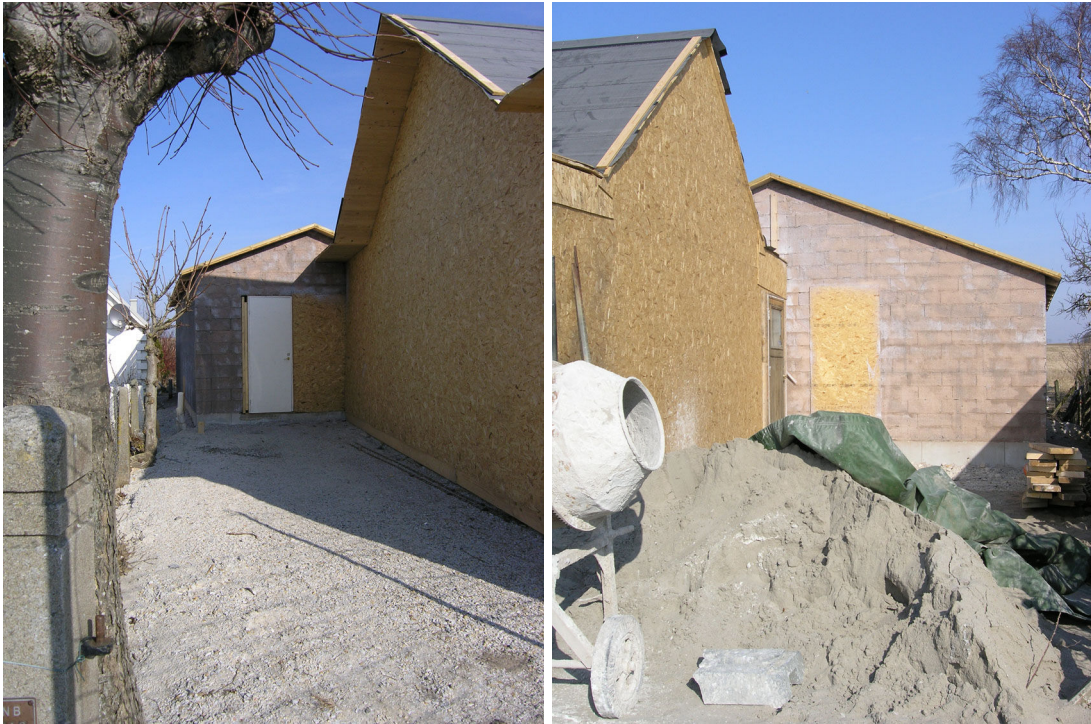
Bilder från återuppbyggnaden, då huset hade ett skalskydd för att skydda murverket samt att möjliggöra arbete oberoende av väder.

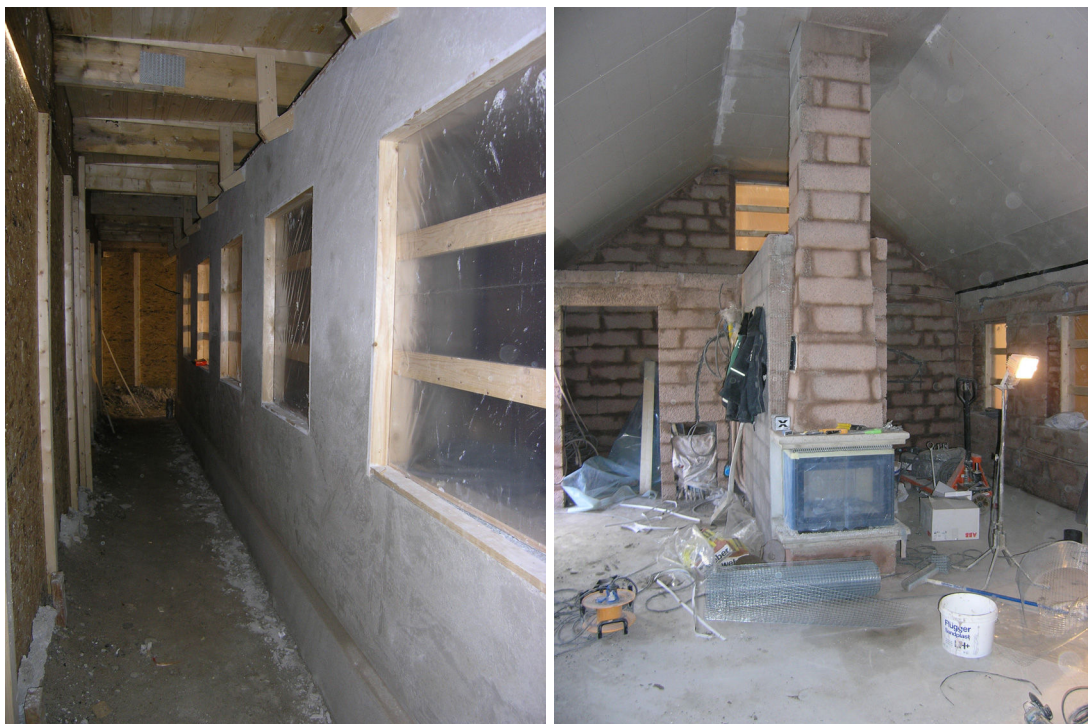
Till vänster nyputsad fasad. Till höger en interiör från ursprungslandet, där den tidigare rumsdispositionen med flera små rum ersatts av öppen planlösning.

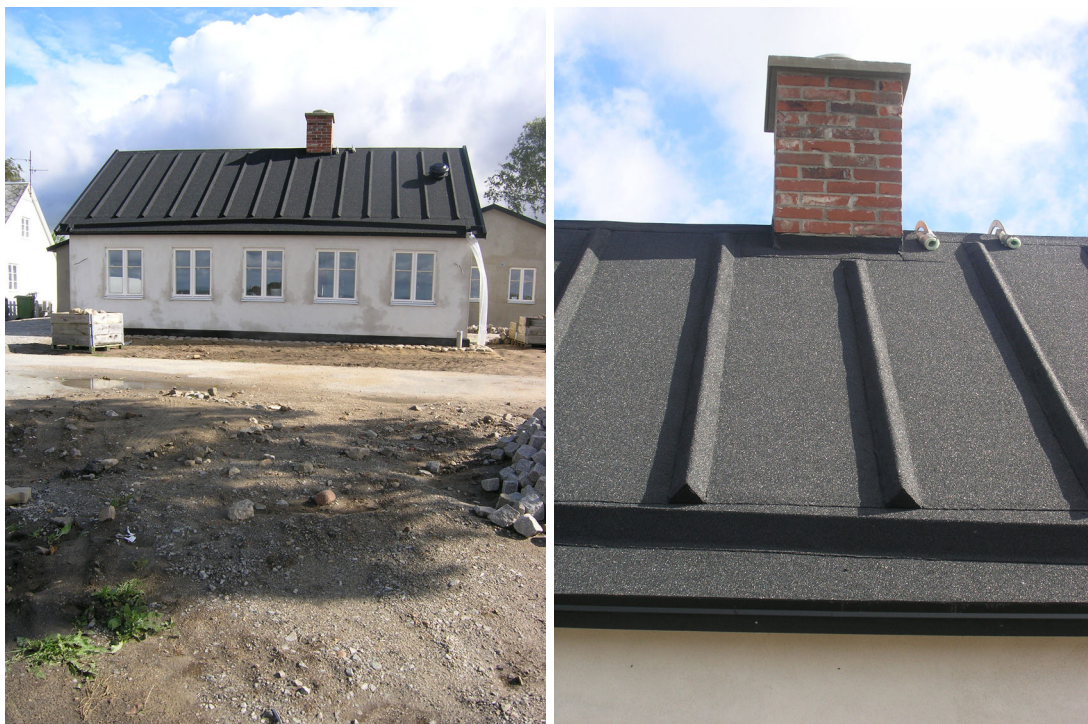
Bilder från pågående renovering. De togs i samband med ett byggmöte då takpappen var nylagd och utformningen av häng-rännor och stuprör diskuterades.

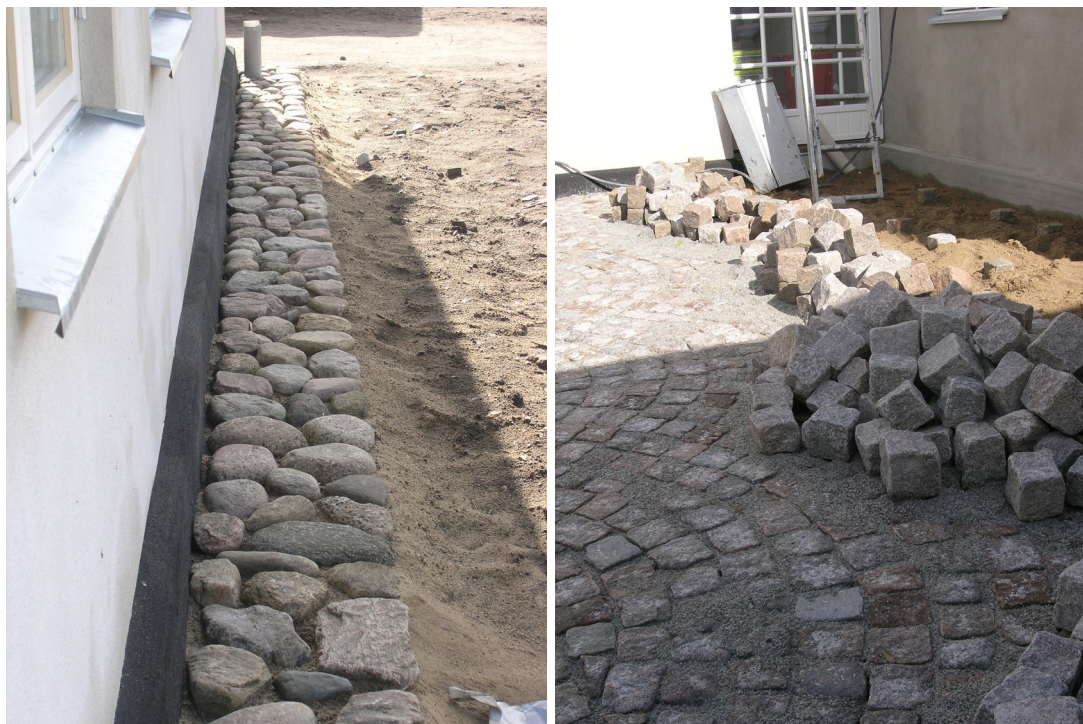
Till vänster kullersten längs med husets södra fasad. Till höger läggning av gatssten på platsen ut mot Vikhögs Ängaväg, mellan ursprungshuset och tillbyggnaden.

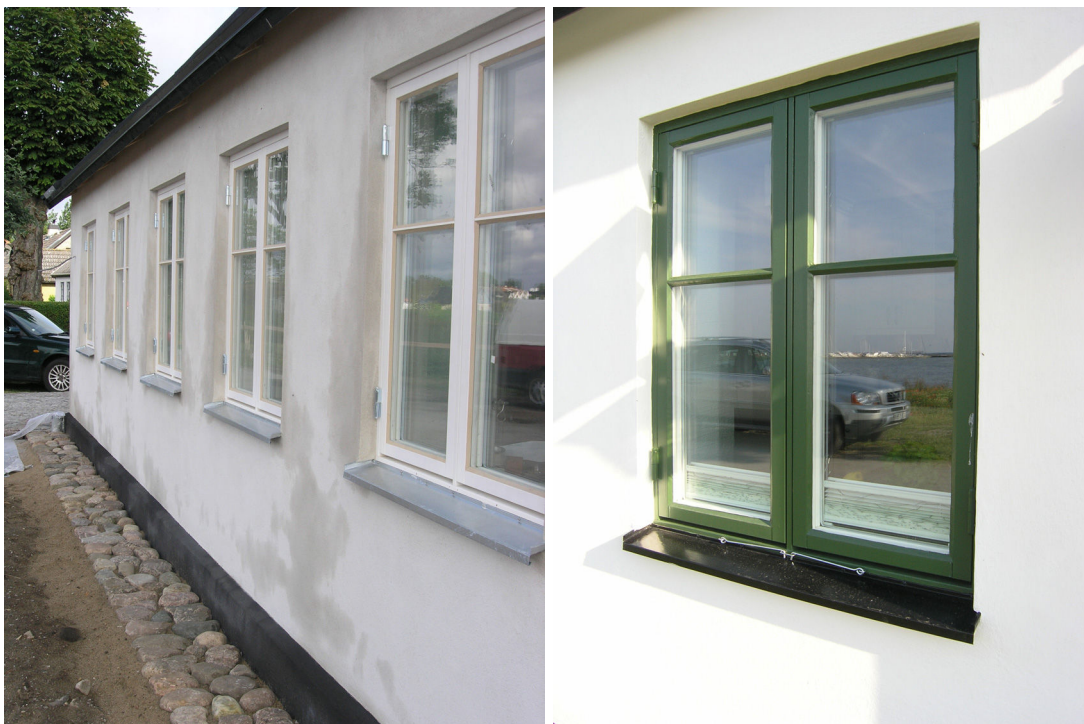
Till vänster gatufasad men nykittade och grundmålade fönster. Till höger detalj av fönster som målats med äkta linoljefärg i kulören "Köpenhamnsgrön" från Ottossons Färgmakeri.

Inför rekonstruktionen av huset på fastigheten 2:22 framförde Regionmuseet att huset förvisso till största delen skulle utgöras av en ny byggnad men att val av material alltså var viktigt. Bland annat ställdes krav på fönstren skulle plattsålas och målas med äkta linoljefärg. Detsamma gällde plåtarbetena i galvaniserad plåt, som även de skulle målas med linoljefärg.

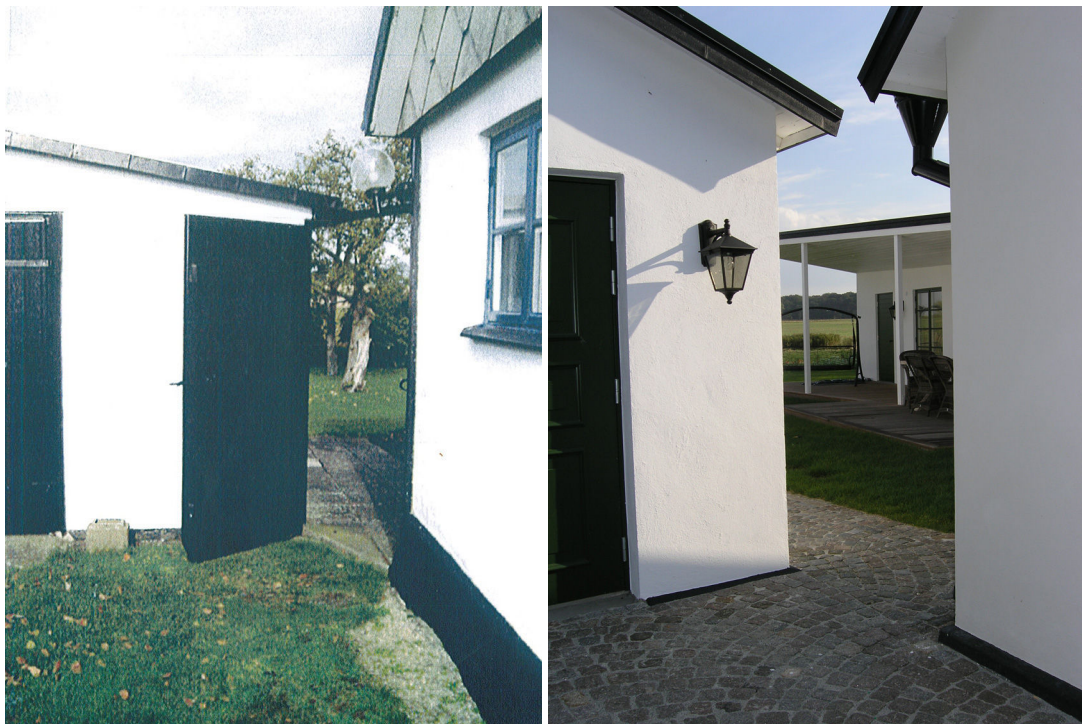
Till vänster äldre foto tillhandahållet av Löddeköpinge Bygg AB: Äldre garage och ursprungsbus. Till höger det nya garaget och ursprungsbuset. På innergården syns också tillbyggnaden.

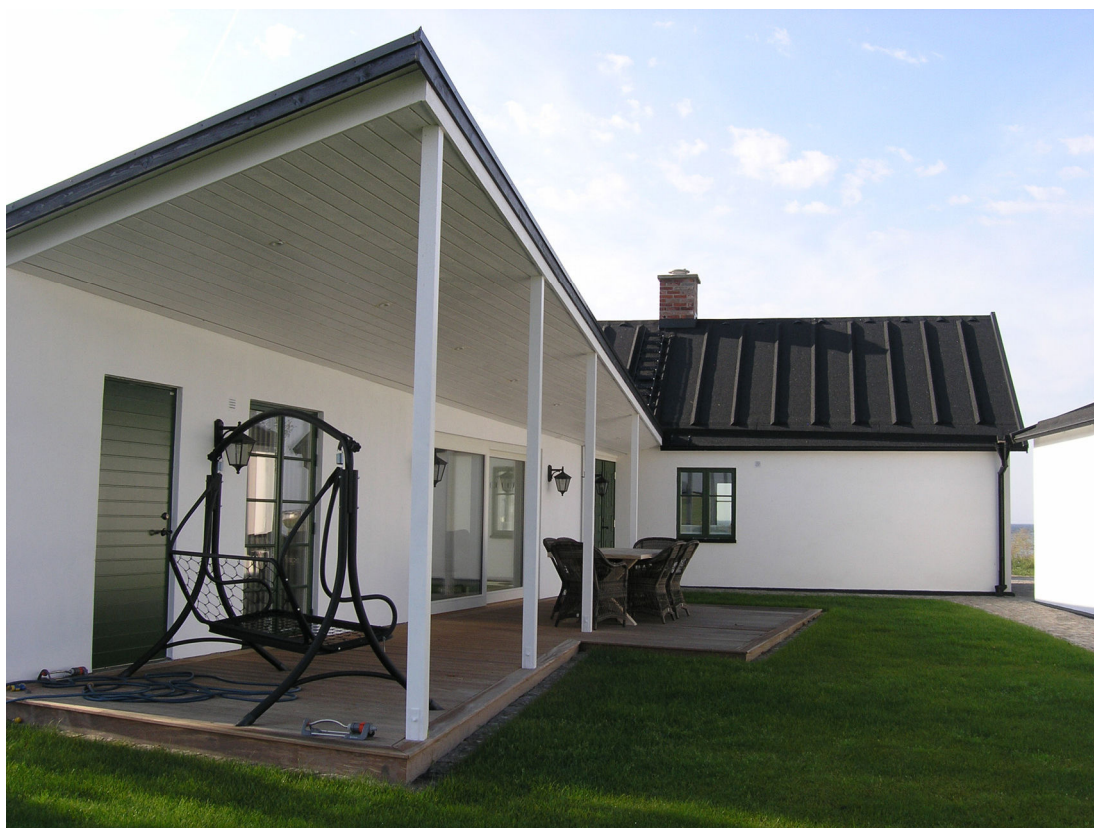
Tillbyggnaden och dess anslutning till ursprungslandet, sett från norr.

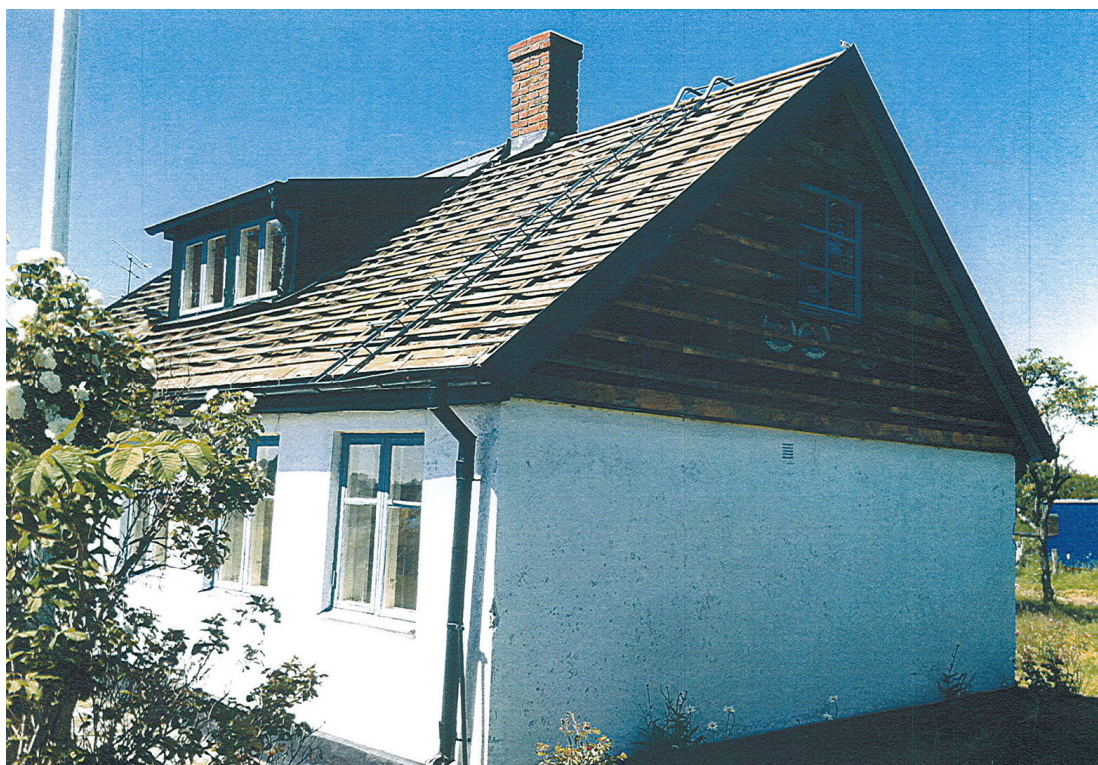
Foto Lödde Bygg AB: Vikhög 2:22 i början av renoveringen. Här har eternitplattorna på taket just tagits bort.

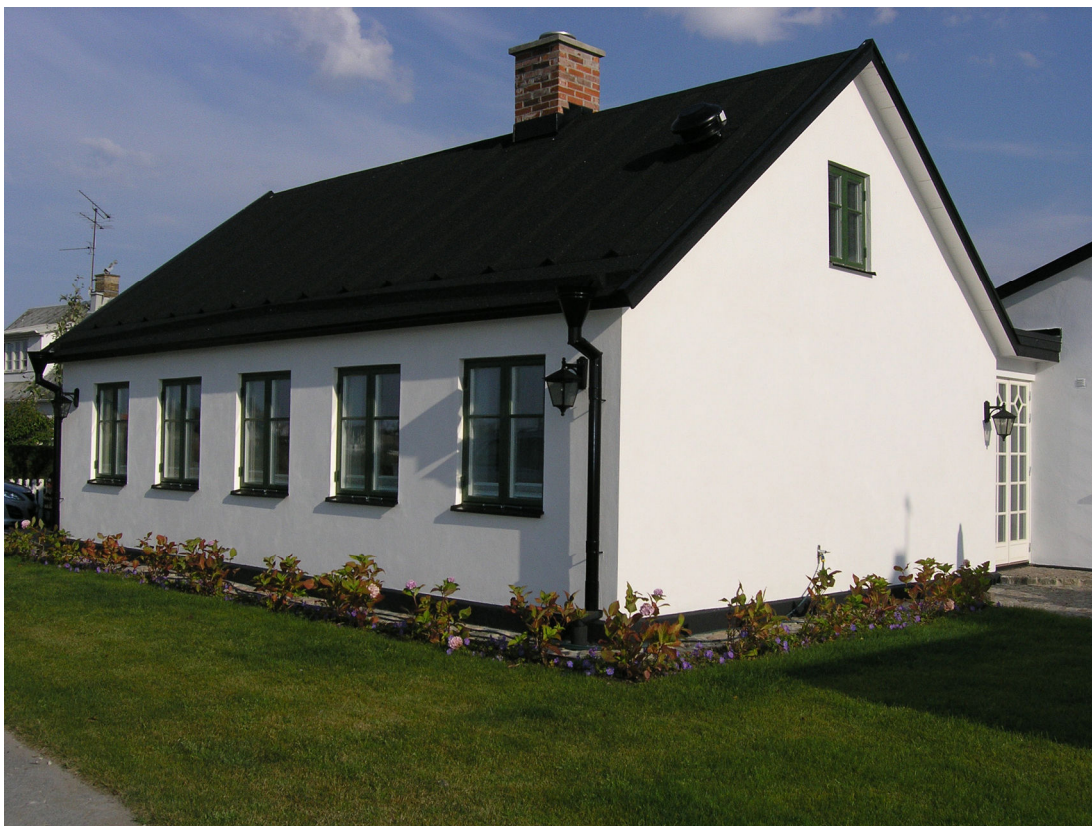
Arbetet är klart. Gräsmattan har rullats ut och rabatten längs med husets södra fasad har försetts med nytt växtmaterial.
