## Barsebäck 3:8 Barsebäckshamns station

*Nästa sida: Barsebäckshamn plankarta med hus föreslagna märkta med k i detaljplan markerade gula samt q markerade gröna.*

BARSEBÄCKSHAMN, DEL AV  
Barsebäcks fiskläge 1:1 m.fl

KÄVLINGE KOMMUN, SKÅNE LÄN

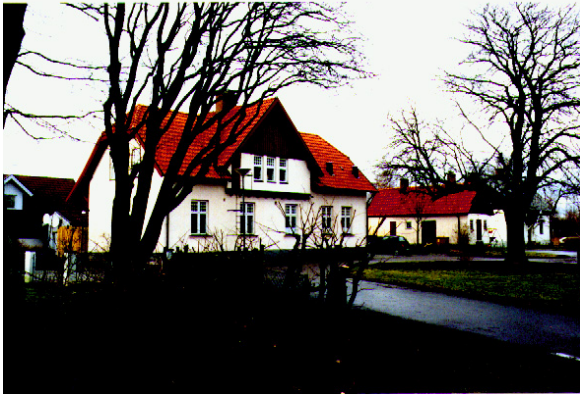
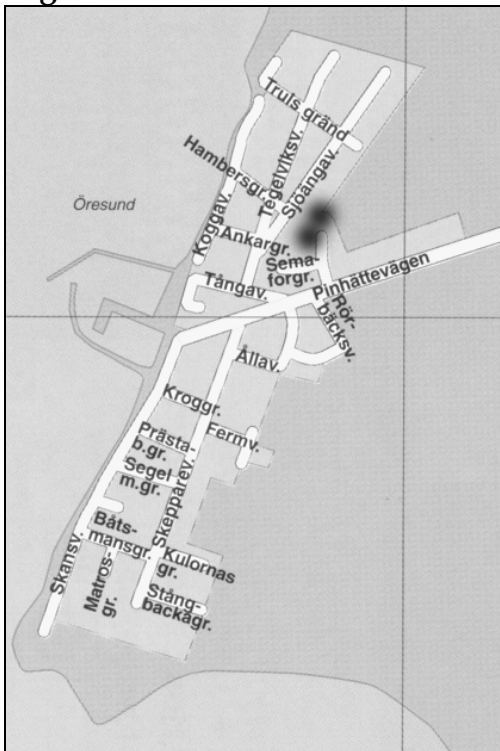
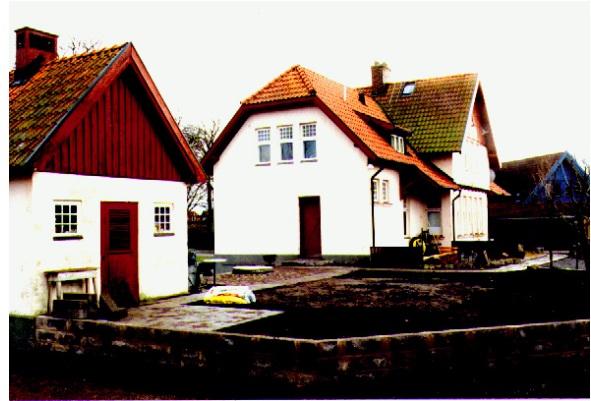
Stationshus i 1 ½-plan. Högt halvvalmat sadeltak täckt med rött tegel. Blekgult putsade fasader med delvis panelklätt gavelröste. Utkragad frontespis på entrésidan samt risalit med utkragad frontespis mot f d järnvägsområdet. Tvåluftsfönster och fyrluftsfönster av korsposttyp med småspröjsade övre lufter.

Järnvägsstationen i Barsebäckshamn är representativ för mindre stationshus i Skåne vid 1900-talets början och kan jämföras med Höganäs-Möllebanans stationer. Arkitektoniskt präglas de av en fritt grupperad arkitektur med lätta jugendinfluenser. Takfot och frontespis och gavelspetsar hade ursprungligen dekorativ korsvirkesform. Stationshuset har en direkt motsvarighet i stationshuset i Barsebäcks by. Kävlinge Barsebäcks järnväg anlades av godset för dettas behov men bedrev också persontransporter vilket säkerligen ökade Barsebäckshamns attraktivitet som semesterort. Då byggnaden och det lilla uthuset är väl bevarat är det angeläget att byggnaderna får stå kvar i befintligt skick som en påminnelse om den relativt korta men betydelsefulla järnvägsepoken. Stationsområdet har delvis bebyggts i sen tid med villor. Stationen och uthuset bör inte byggas till eller på annat sätt exteriört förändras.

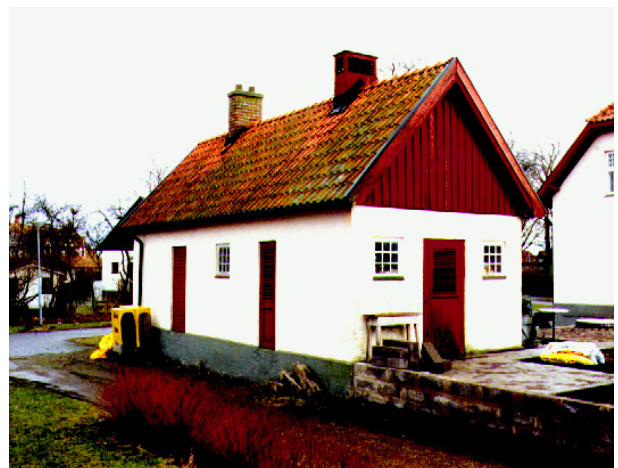
Uthuset har sadeltak täckt med rött tegel, blekgult putsade fasader samt röda paneler på gavelspetsarna. Fönstren är enlufts småspröjsade. Uthuset användes förr som brygghus och dass. I stationen ingick även nuvarande fastigheten Barsebäck 38:64.

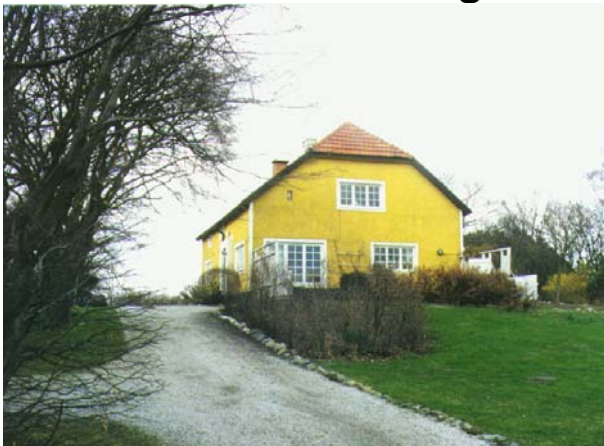
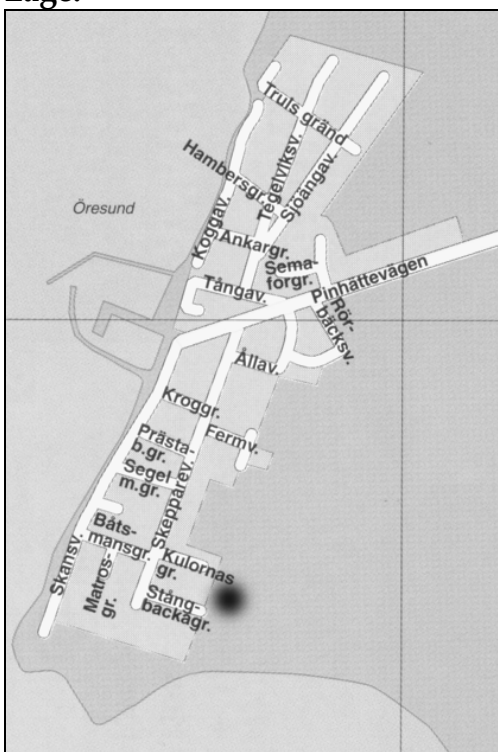
## Barsebäck 15:14 Stångbackavillan

1 ½-plans villa. Halvvalmade sadeltak täckta med rött tegel. Reveterade spritputsade gula fasader. Vita småspröjsade två och treluftsfnster. Till huset hör ut-hus i trä.

Huset är uppfört på en bronsåldersgrav-hög vid seklets början av en greve Le-wenhaupt som sommarställe. Stång-backa-villan har genomgått renoveringar men har ett kompletterande kulturhisto-riskt värde som ett av få exempel i Barse-bäckshamn på en sommarvilla av högre-ståndskaraktär. Byggnadens grundstruk-tur och äldre utvändiga detaljer bör beva-ras. Förändringar bör anpassas så att byggnadens karaktär inte förvanskas.

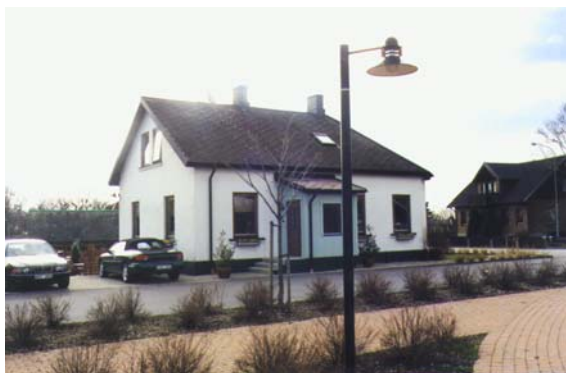
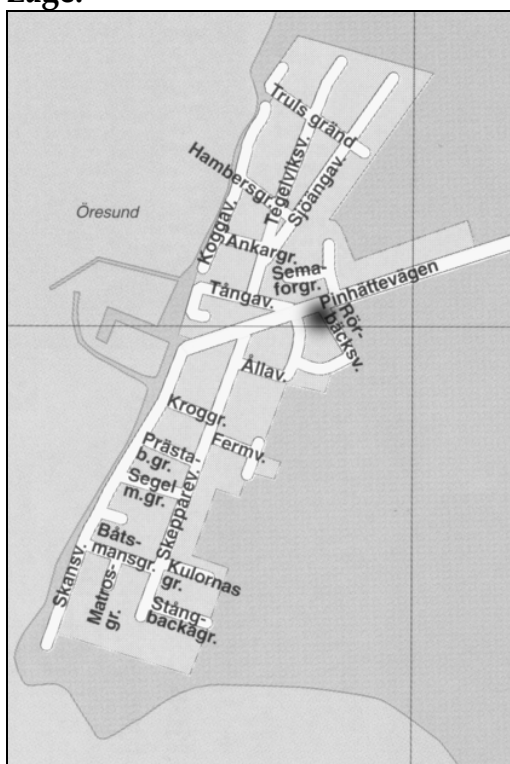
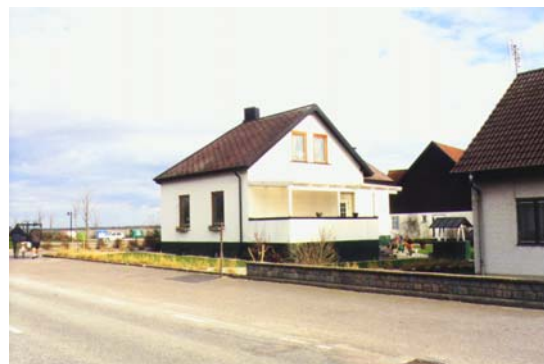
## Barsebäck 24:4

F d lanthandel. Hörnhus med avfasat hörn 1 1/2-plan. Sadeltak täckt med röd fasettlagd eternit. Vitputsad fasad samt utbyggd entré under pulpettak samt stående spontad gråblå panel. Svartmålad sockel. Utbyggd altan i västra gaveln. Sekundära Enluftsfnster.

Barsebäckshamn hade tidvis två affärer liggande mitt emot varandra vid infarten till samhället. Ovannämnda lanthandel drevs av ortens handelsförening. Affären upphörde 1963 varefter huset byggdes om till bostadshus. Byggnaden är en typisk representant för ett mindre affärshus vid sekelskiftet och har ett kompletterande värde för den mer "urbant" präglade bebyggelsemiljön vid entrén till Barsebäckshamn. Ursprunglig stomme och volym bör bevaras och förändringar bör ta hänsyn till byggnadens karaktär.

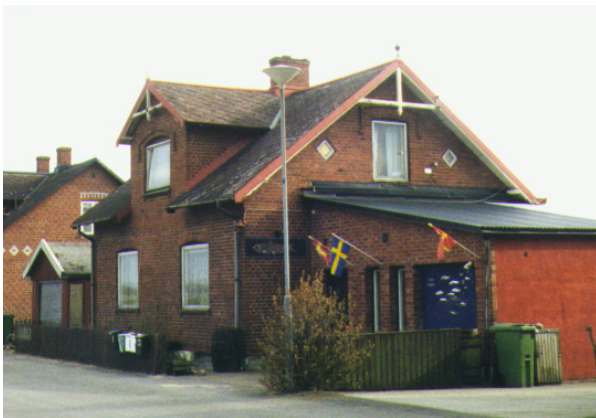
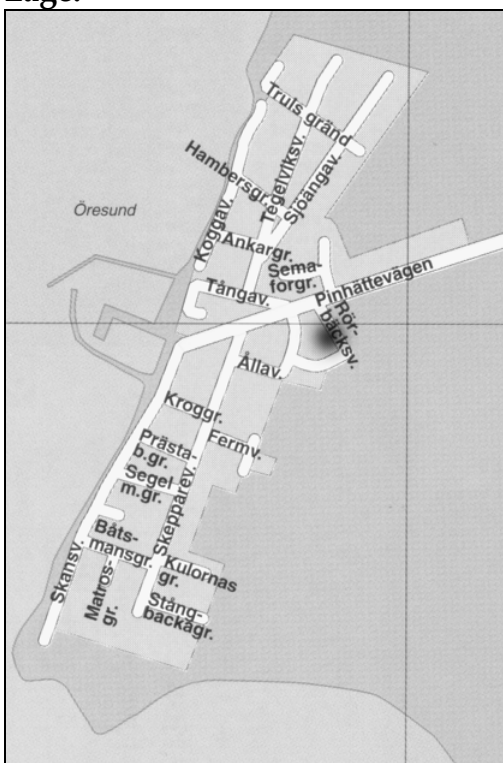
## Barsebäck 24:6

Bostadshus 1 1/2-plan med sadeltak täckt med röd fasettlagd eternit. Frontespis. I gavelröstena snickarglädje. Fasader av rött tegel Utbyggnad för garage m.m. i norra gavel under pulpettak läckt med plåt. Också fasade av rött tegel. Sekundära enluftsfnster.

Huset byggdes av och för lokföraren Frans Johansson och har genomgått en genomgripande om- och tillbyggnad. Husets sekelskifteskaraktär är dock tydlig och det har ett miljöskapande kulturhistoriskt värde i raden av större hus vid infarten till Barsebäckshamn.

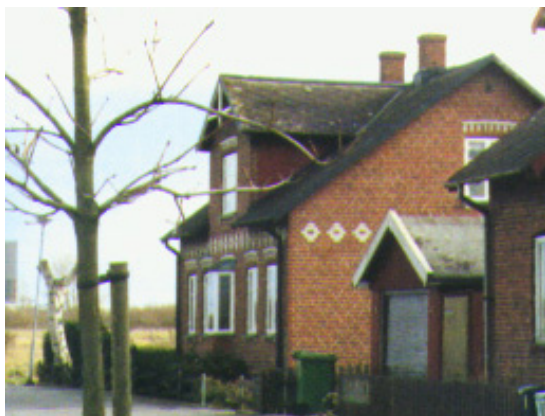
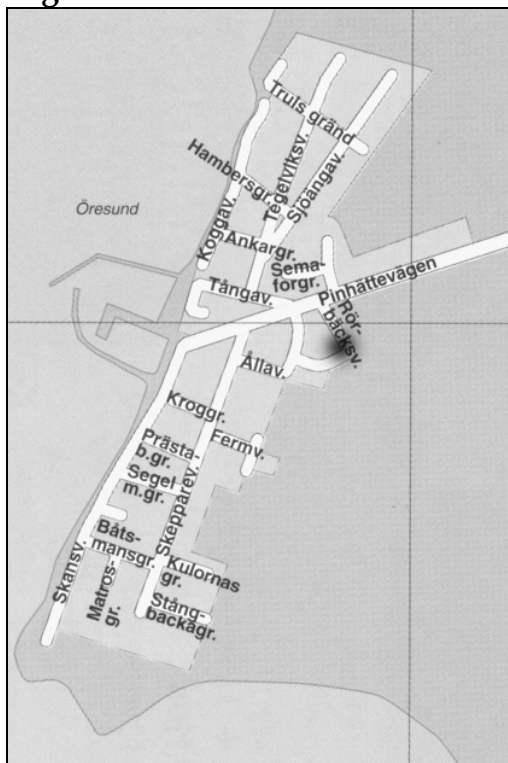
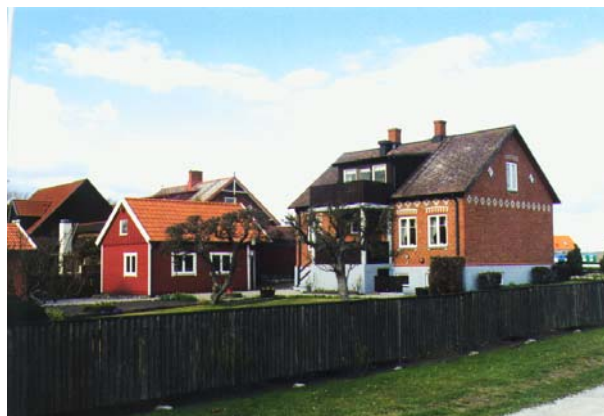
## Barsebäck 24.8

1 1/2-plan bostadshus med sadeltak täckt med röd fasettlagd eternit och två skorstenar. Frontespis mot gatan och senare tillkommen takkupa/frontespis med framförvarande balkong på trädgårdssidan. Fasader av rött tegel med dekorativa inslag av kalkstenstegel Hög ljusgrå sockel.. Sekundära enluftsfnster och burspråk i gatufasaden samt äldre korspostfnster i gavlar och trädgårdsfasad.. Uthus i trädgården med rödmålad panel under tegeltäckt sadeltak.

Huset är en god exponent för tegelarkitekturen i trakten under 1800-talets sista och 1900-talets första decennier. Liksom många andra hus från tiden har det moderniserats under efterkrigstiden. I likhet med sin granne Barsebäck 24:6 har det ett kompletterande värde för miljön vid infarten till Barsebäckshamn och husets fasad mot gatan bör bevaras vad beträffar murverk och takfall.

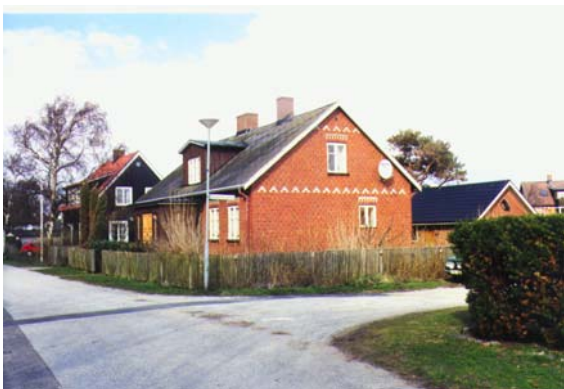
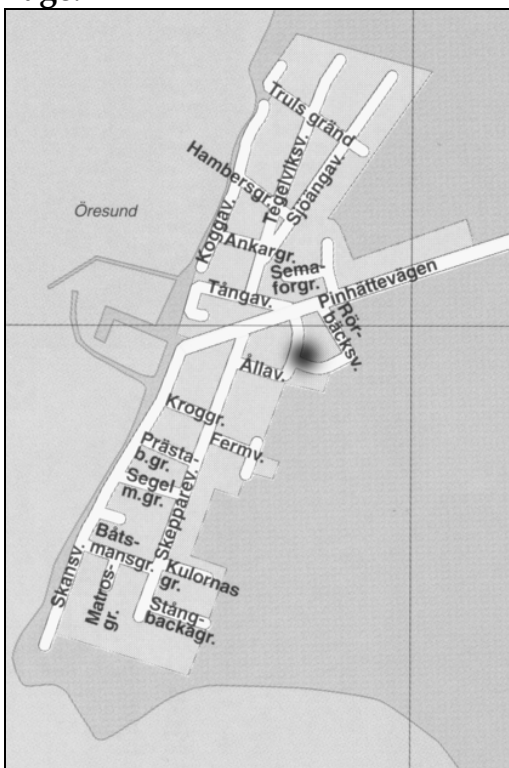
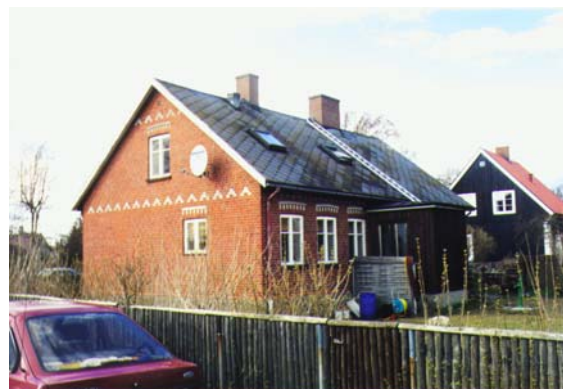
## Barsebäck 24:9

1 ½-plan bostadshus med sadeltak täckt med fasettlagd eternit. Senare tillkommen takkupa mot gatan och takfönster mot trädgården. Två skorstenar. Fasader av rött tegel med dekorativa inslag av kalkstenstegel samt grå putsad sockel. Senare utbyggd panelerad entré mot trädgården Vita korspostfönster.

Välbevarat och tidstypiskt hus i Barsebäck med kompletterande värde för miljön. Fasader och äldre detaljer bör bevaras. Inga utbyggnader bör ske mot framsidan.

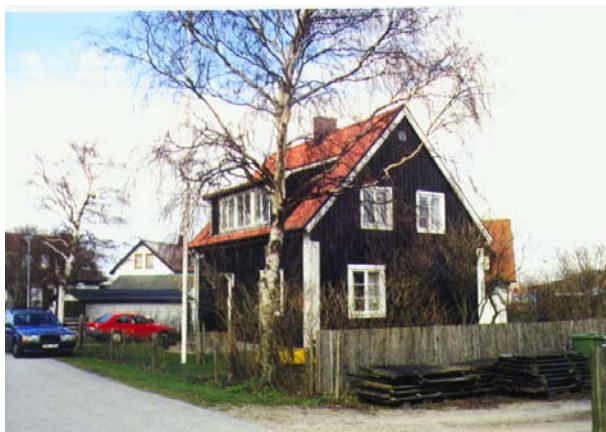
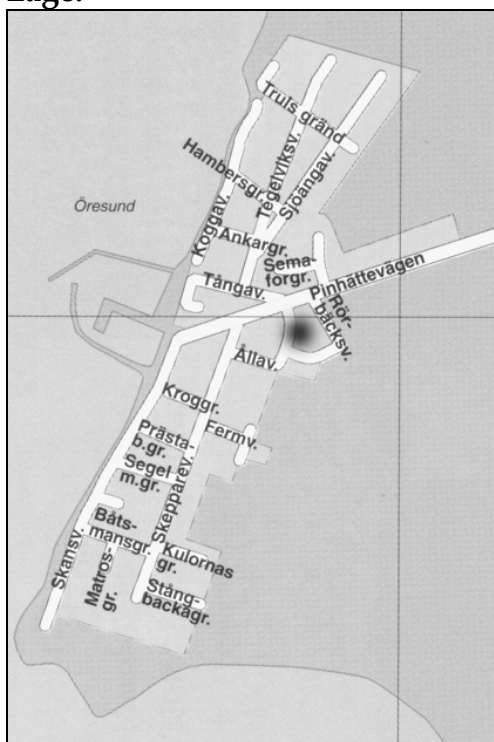
## Barsebäck 24:10

Småhus av egnahemstyp 1 1/2-plan med sadeltak täckt med rött tegel. Stor takkupa mot gatan. Skorsten. Fasader av svart, ev. tjärad, stående locklistpanel med vita knutar, vindskivor och fönsteromfattningar. Vita tvåluftsfönster med spröjs.

Tidstypiskt och välbevarat egnahemshus av trä och därigenom ovanligt för Barsebäckshamn. Fasad och äldre detaljer har ett kulturhistoriskt värde. Tillbyggnader bör begränsas till baksidan och anpassas i skala, form och material till det befintliga huset.

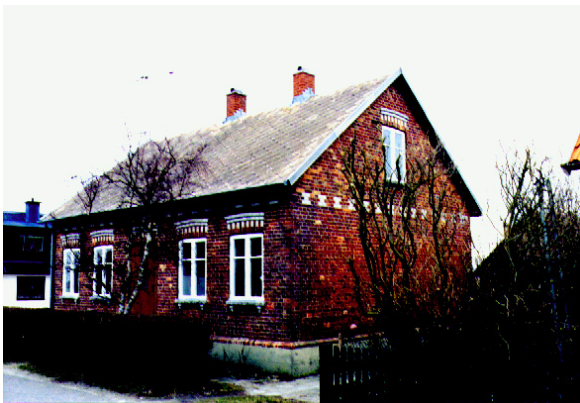
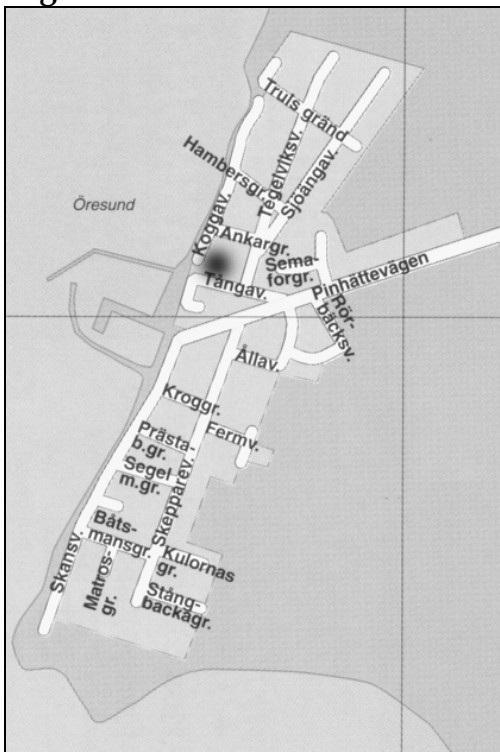
## Barsebäck 38:5

1 1/2-plan murat hus med sadeltak täckt med grå fasettlagd eternit. Två skorstenar. Fasader av rött tegel med dekorativa inslag av kalkstenstegel. Vita korspostfönster. Uthus i tegel med röste i trä.

Huset är ett av Barsebäckshamns bäst bevarade av den typ som var så vanlig kring 1910. Dess kulturhistoriska värde ökar av att tillsammans med sina grannhus bildar en värdefull och välbevarad byggnadsensemble centralt i samhället. Huset bör därför inte förvanskas, alla äldre exteriöra drag såsom fasader, takmaterial och fönster bör bevaras. Takkupor mot gatan bör undvikas.

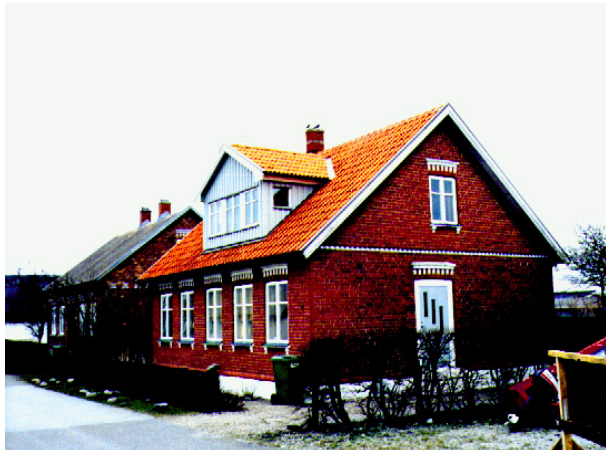
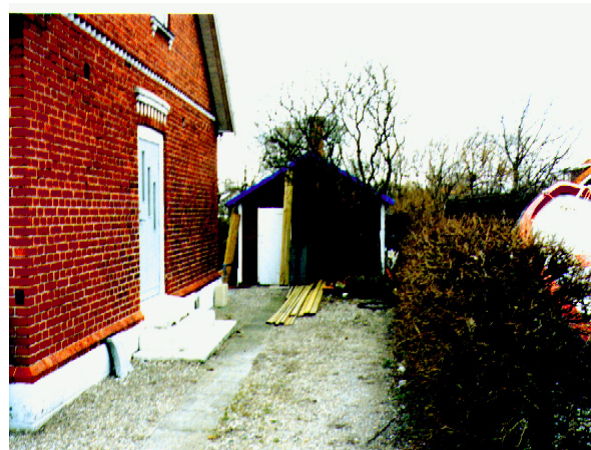
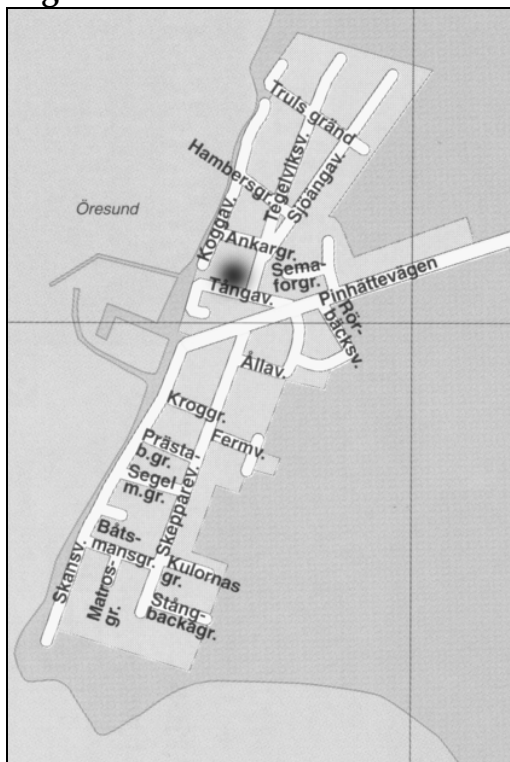
## Barsebäck 38:6

1 ½-plan murat hus med sadeltak täckt med rött tegel. Sekundär panelklädd takkupa under sadeltak samt skorsten. Fasad av rött tegel med dekorativa inslag av kalkstenstegel samt vit putsad sockel. Vita korspostfönster (sekundär takkupa med spröjsat fönster).

Relativt välbevarat tegelhus av den i samhället så vanliga typen. Ingår i den kulturhistoriskt värdefulla miljön invid det gamla tullhuset. Bör bevaras vad beträffar fasader och äldre detaljer. Takkupan harmonierar ej med byggnadens formspråk och bryter de samlade takfallen.

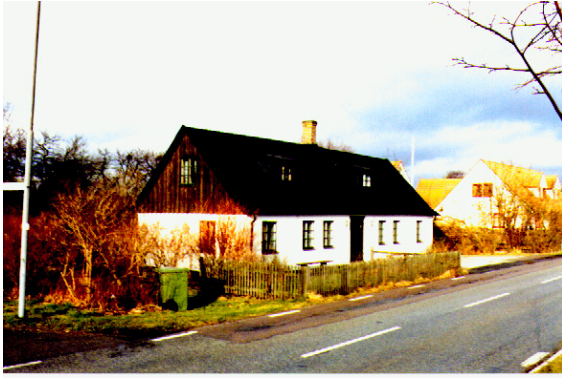
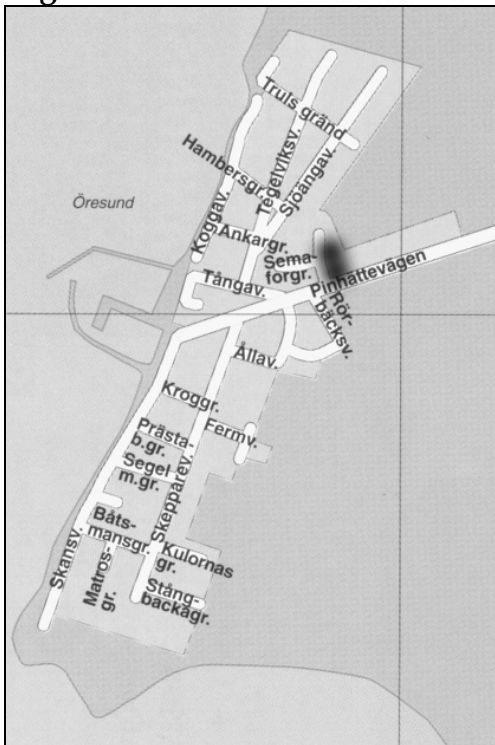
## Barsebäck 38:13

Gatuhus i 1½ våning under 45 graders sadeltak täckt med svart papp. Vitputsade fasader samt panelklädda gavelspetsar. Äldre välbevarat uthus i liggande röd panel med skorsten i cementtegel. I äldre tid brukade husets invånare mindre jordlotter norr och söder om vägen. Försäljning av fisk från egen bil kompletterade hushållets inkomster.

Äldre gatuhus som trots förändringar bevarat sina ursprungliga proportioner. Huset är viktigt för miljön vid entrén till Barsebäckshamn och bör därför inte förändras vad beträffar stomme, grundstruktur och proportioner.

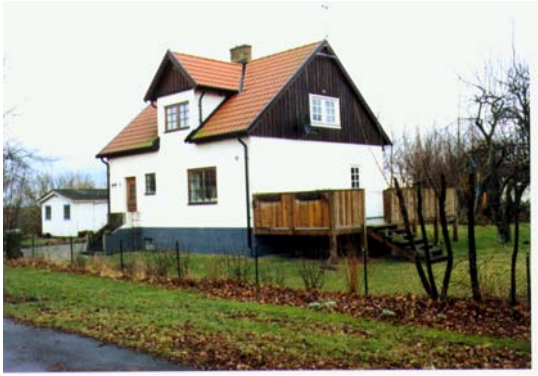
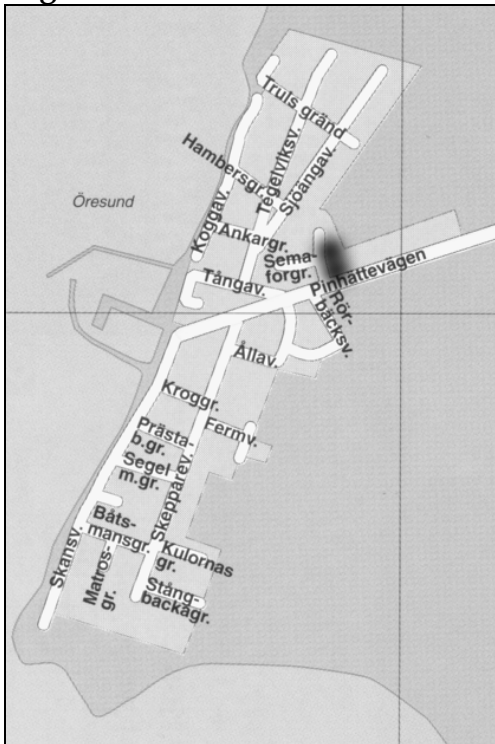
## Barsebäck 38:16

Villa sannolikt byggd i samband med järnvägsanläggandet. 1 ½-plan under sadeltak ca 45 grader med frontespis mot gatan täckt med rött tegel. Vitputsade fasader samt gavelspetsar klädda med stående brun panel. Sentida 2-och 3-luftsfnster med lös spröjs.

Villa i stationsmiljön som i sin form anknyter till stationshusen. Då miljön här bör bevaras till sin karaktär är det viktigt att huset till sitt yttre inte förvanskas. Tillbyggnader mot stationssidan är därför olämpliga liksom andra tillbyggnader som förändrar husets proportioner.

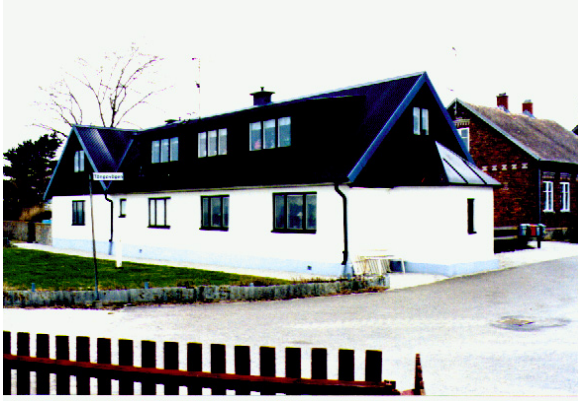
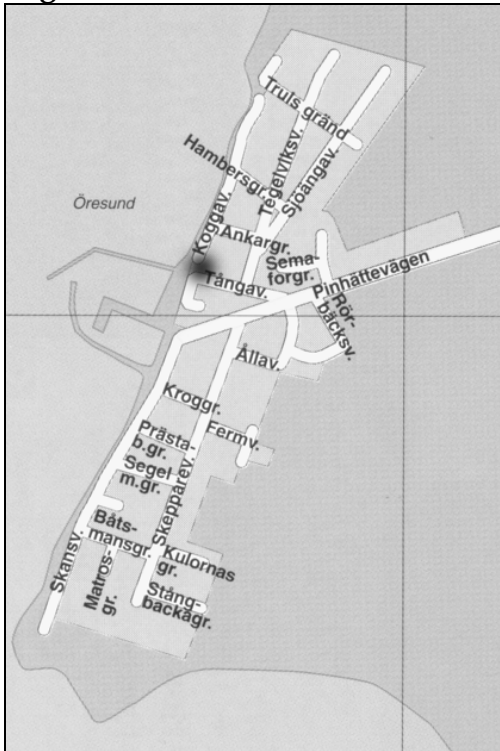
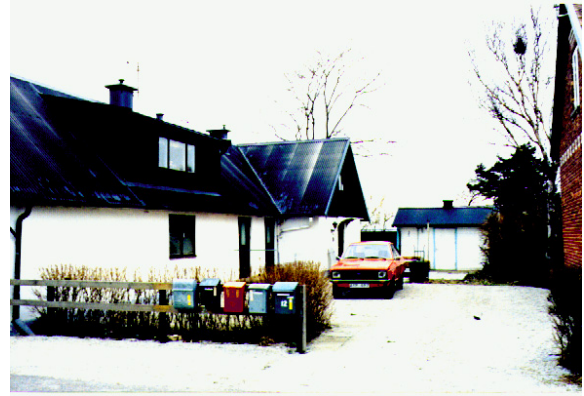
## Barsebäck 38:19

Länga i 1 ½-plan under sadeltak täckt med svart plåt. Mycket stor takkupa mot havet samt en mindre mot gården. Vitputsade fasader samt utskjutande grå putsad sockel i den äldre delen. Sekundära trelufts- och tvålufts-fönster. Längan längs med havet skadades av brand 1955 varvid delar av innerväggarna av lersten ersattes med en regelkonstruktion. 1973 byggdes den anslutande delen vid norra gaveln med stomme av lättbetongblock.

Huset är ett av Barsebäckshamns äldsta och har trots omfattande förändringar ett kulturhistoriskt värde. Skyddas bör framförallt stommen i tegel samt den utskjutande sockeln.

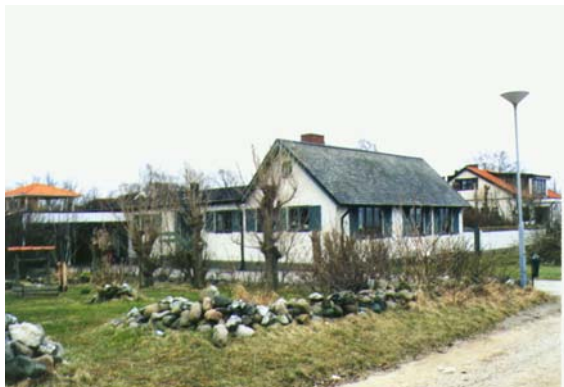
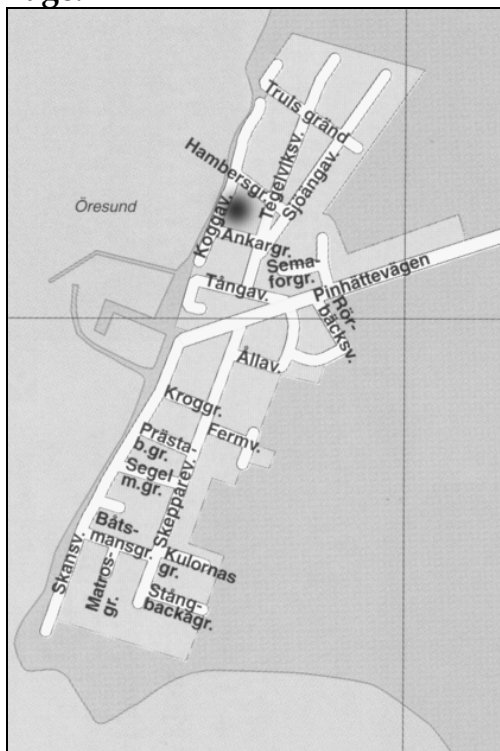
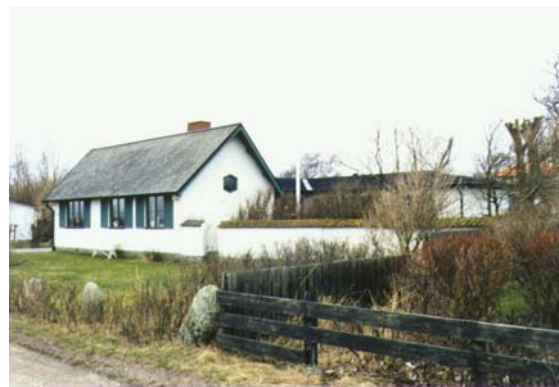
## Barsebäck 38:21

Sedan tillbyggnaden 1975 bildar sommarhuset från femtiotalet ett trelängat enplanshus. Den äldsta tredjedelen mot havet har ett sadeltak med 45 graders takvinkel täckt med skiffer medan tillskotten har låga flacka sadeltak täckta med papp. Huset är putsad med cementputs avfärgad vitt. De blågrå fönstren är två och trelufts med spröjs och omges av fönsterluckor. Gården är delvis inhägnad med en likaledes vitputsad tegelkrönt mur.

Barsebäck 38:21 är ett påkostad exempel på fritidsarkitekturen under 1950-talet då norra delen av Barsebäckshamn utvecklas till en sommarby. Huset är med sin vaga traditionalism och påkostade material en elegant representant för den villastil som odlades bland ledande arkitekter under 1940-talet till och med det tidiga 1960-talet. Tillbyggnaden underordnar sig det ursprungliga huset på ett föredömligt sätt. Huset fasader och karaktäristiska detaljer bör bevaras och tillägg bör inte vara synliga från sjösidan.

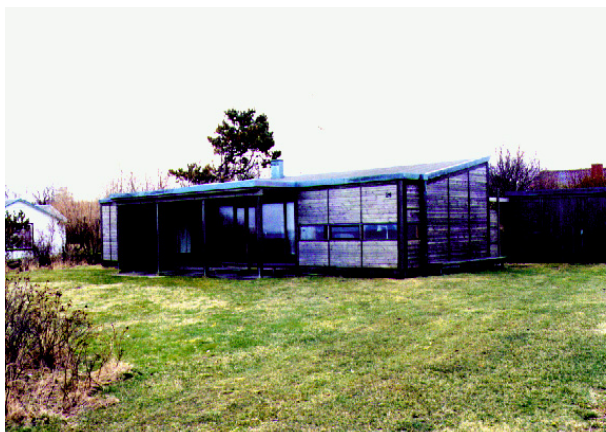
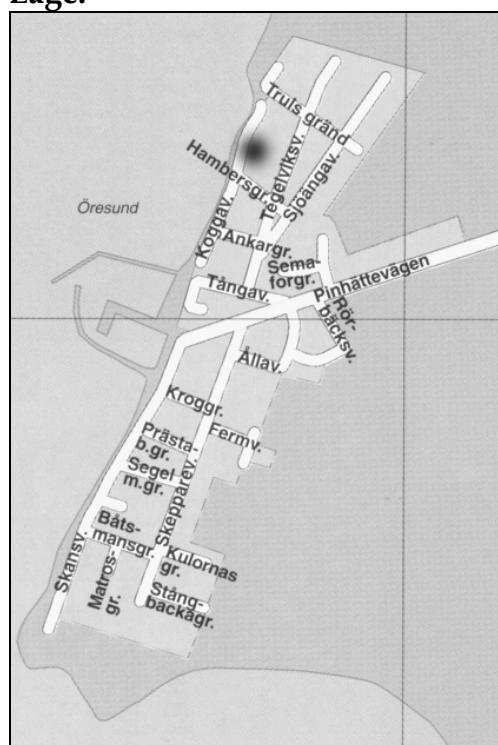
## Barsebäck 38:25

Sommarbostad i ett plan med flackt pulpettak täckt med papp samt inplått skorsten. Fasader av synlig regelkonstruktion med omväxlande stora glasade partier och liggande omålad panel. Framdragen öppen veranda mot havet.

Det arkitektoniskt mest avancerade fritidshuset i Barsebäck. Det lilla huset utnyttjar läget genom stora perspektivfönster och antyder fritidskaraktären genom altanen, träpanelen och sitt marknära läge. Ett exempel på att små hus i anspråkslösa material kan vara mycket sofistikerade i sitt uttryck. Huset har ett arkitektoniskt värde och bör bevaras vad beträffar fasaden mot havet och inga tillägg göras som bryter mot husets arkitektoniska karaktär.

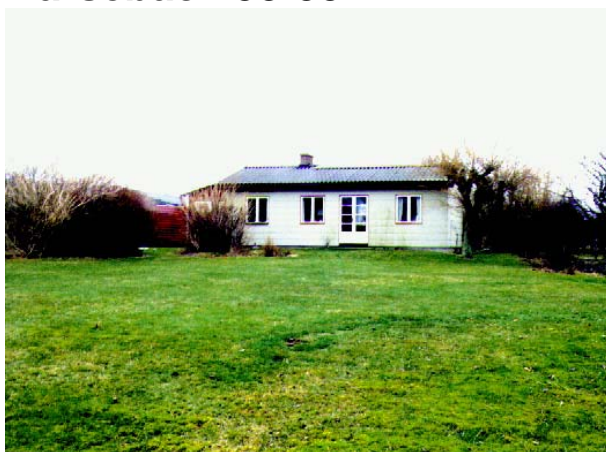
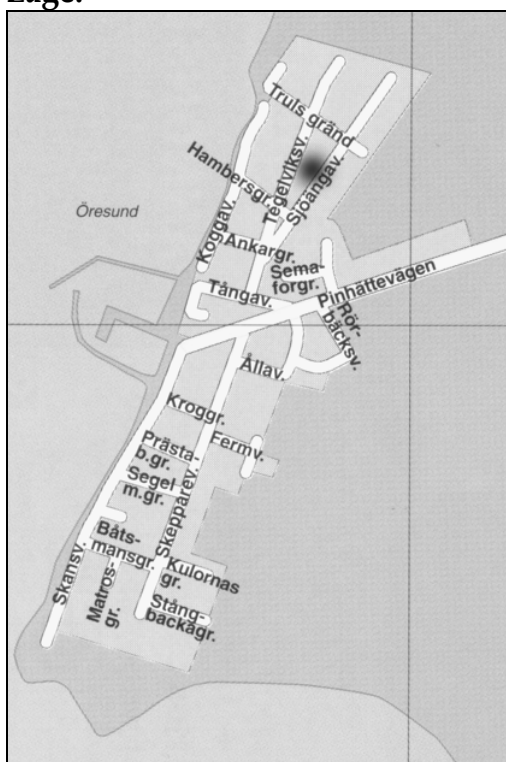
## Barsebäck 38:33

1 plans fritidsstuga med flackt sadeltak täckt med papp och en skorsten. Regelmotomme med fasad av omålad grå eternit. Tvåluftsfönster utan och fönsterdörr med spröjs målat i vitt mot roströda karmar.

Ett representativt exempel på fritidshus av det slag som tillkom efter andra världskriget i Barsebäckshamnns norra del. Flertalet av dem har försvunnit och de som finns kvar har ofta ändrats till oigenkännlighet men detta hus visar på kvalitet hos de monteringsfärdiga fritids- eller s. k sportstugor som byggdes på 1930-50 talen. Huset bör bevaras i sin helhet. En eventuell nybyggnad på tomten bör göras separat eller på annat sätt avskilt från huset. Kulturhistoriskt intressant är konstruktionen, fönstren och eternitbeklädnaden.

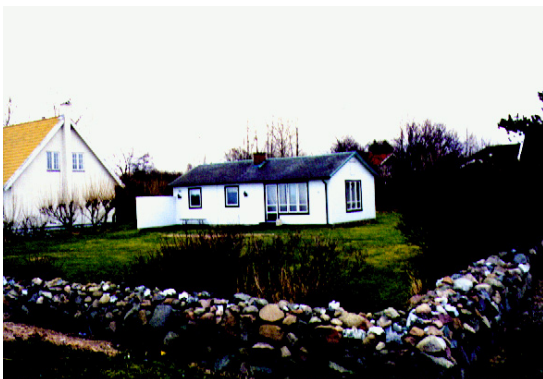
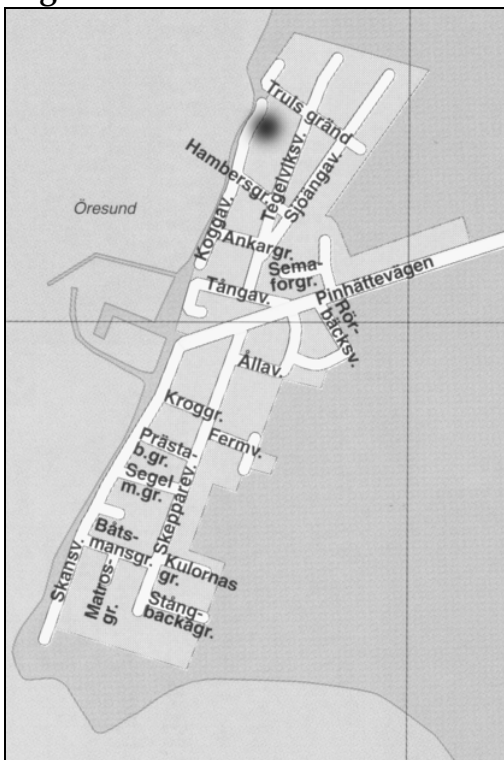
## Barsebäck 38:42

S.k. sportstuga i ett plan med flackt sadeltak täckt med papp. Vitmålade panelfasader. Enluftsfnster och glasade fnsterpartier med fnsterdörr.

Ett annat exempel på monteringsfärdigt fritidshus med kvalitéer. Har ett kulturhistoriskt intresse som ett bra exempel på hus från fritidsepoken. Stomme och fasad bör bevaras.

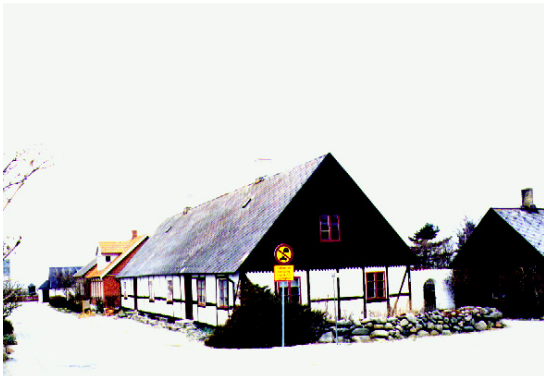
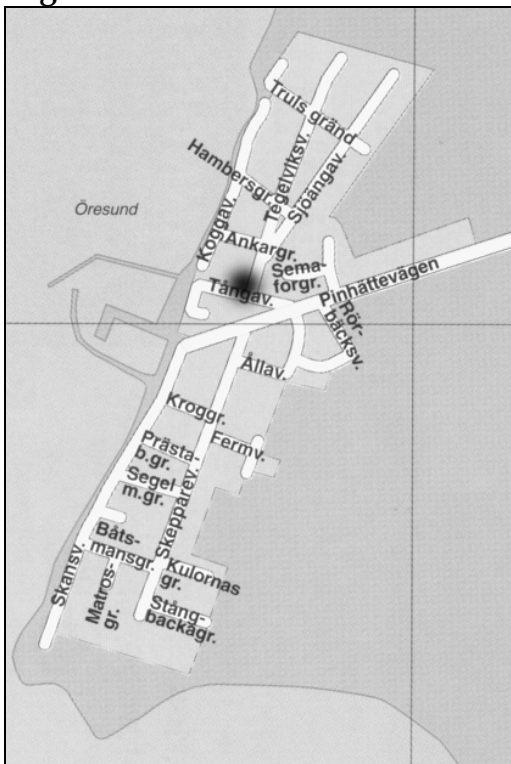
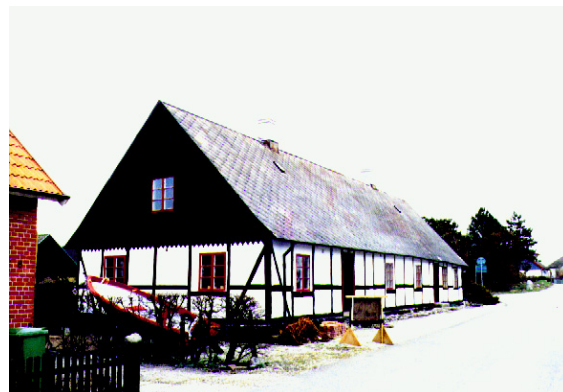
## Barsebäck 38: 59 Gamla Tullhuset

Det gamla tullhuset i Barsebäck låg i samhällets nordligaste del fram till 1900-talet. Huset består av en korsvirkeslänga med sadeltak täckt med grå fasettlagd eternit. Facken är vitputsade och timran samt de panelklädda gavelspetsarna är svartmålade/tjärade liksom den putsade sockeln. Huset har rödmålade tvåluftsfönster med spröjs.

Det gamla tullhuset är en av Barsebäckshamns kulturhistoriskt mest värdefulla hus. Det är dels ett av samhällets äldsta och dels har det ett socialhistoriskt värde då det inrymde tull- och kustbevakningen samt samhällets skola.

Korsvirkeshuset är väl bevarat vad beträffar det yttre fasader även om taket tidigare hade halmtak med homejer. Dess stomme och fasad samt tak bör bevaras i sin helhet och inga tillägg eller förändringar göras. Uthuset har ett kompletterande värde för upplevelsen av miljön.

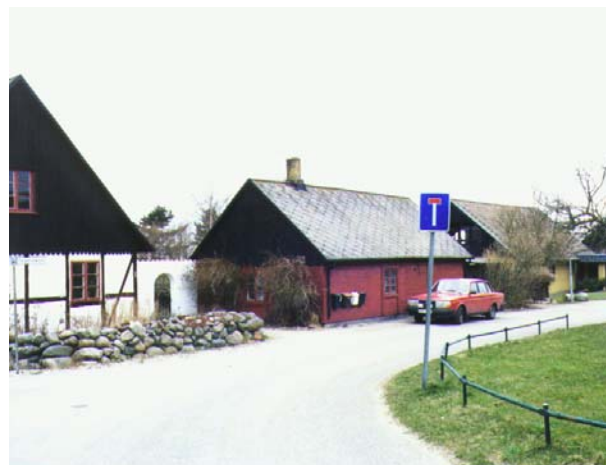
Till huset hör en ekonomibyggnad i vinkel med fasader av rödmålat skiftesverk under ett eternittäckt sadeltak lik huvudbyggnadens. Uthuset är mycket hårt restaurerat.

*Uthuset mot Tegelviksvägen*

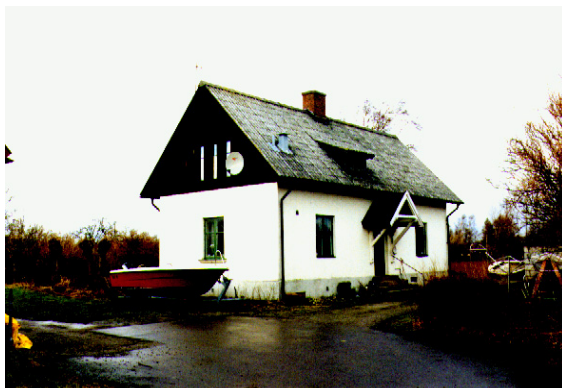
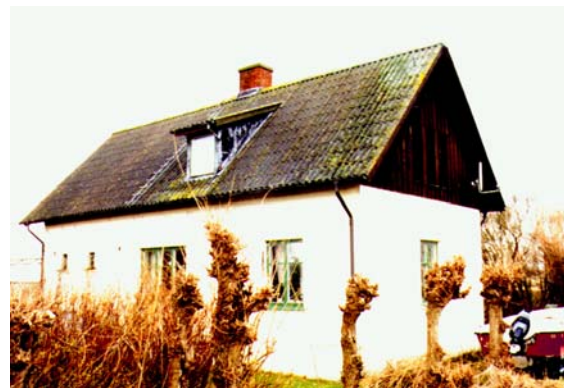
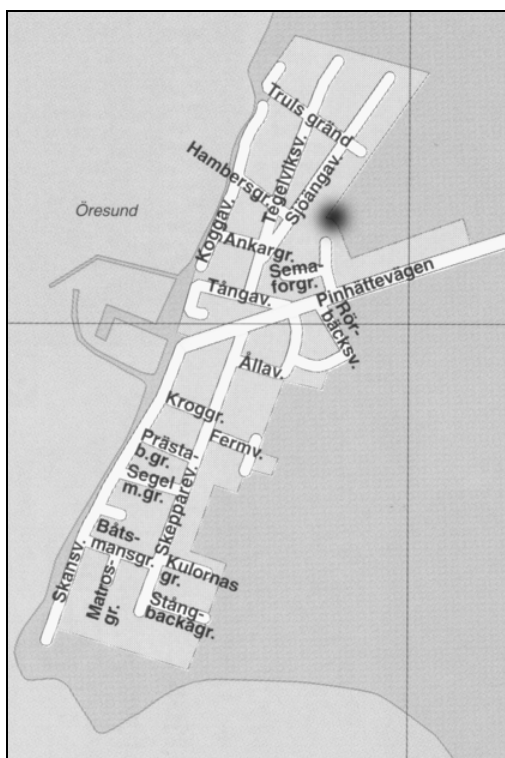
## Barsebäck 38:64

1 1/2-planshus med sadeltak täckt med grå eternit. Takkupor och skorsten. Fasader av vit puts med panelklädda gavelspetsar. Grå socklar samt litet sadeltak som förstukvist.

Huset var stationens konduktörs- och lokförarbostad och är en viktig del i den gamla järnvägsmiljön. Fastigheten utgörs av den gamla banvallen som sedermera bebyggs med ett växthus och förråd.

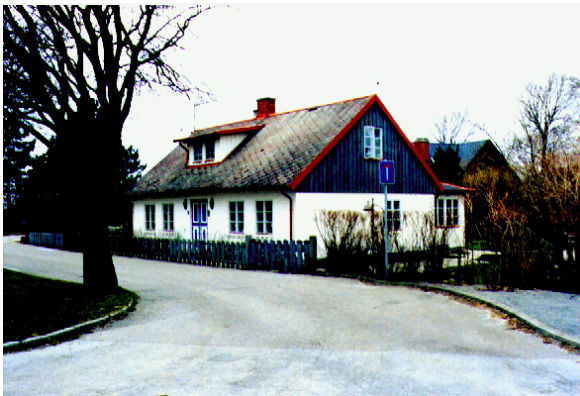
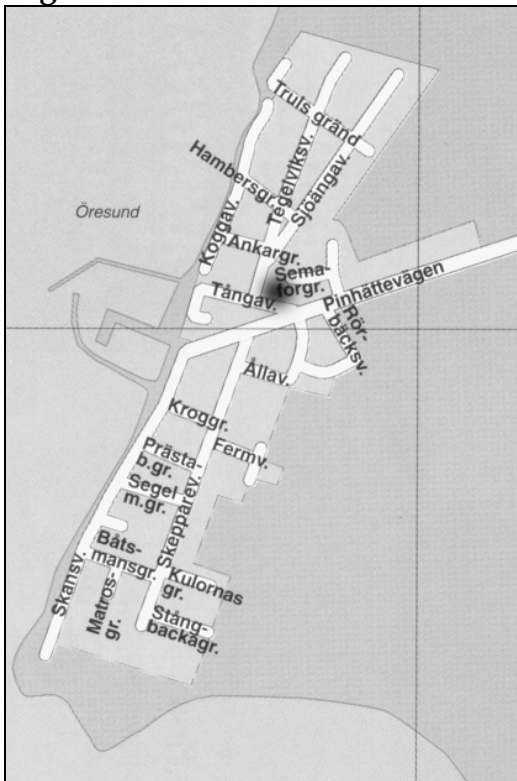
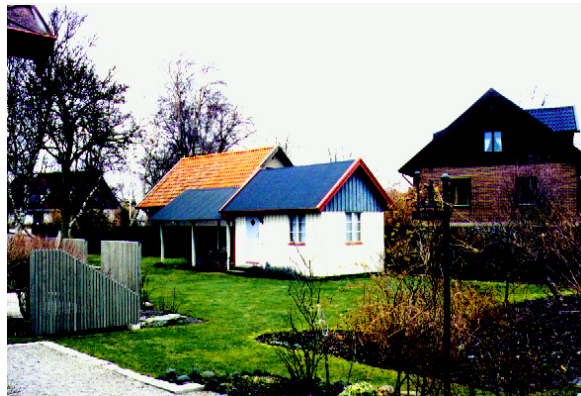
## Barsebäck 38:65

Fiskarhus 1 ½-plan med sadeltak täckt med grå fasettlagd eternit. Skorsten samt senare tillkommen takkupa. Vitputsade fasader och gavelspetsarna klädda med blåmålad stående panel. Tvåluftsfönster med spröjs. Tillfastigheten hör ett litet uthus med liknande utfört likt huvudbyggnaden.

Huset är ett trots ytliga förändringar ett exteriört välbevarat fiskarhus av den för Barsebäckshamn vanligaste typen under 1800-talets senare del. Huset har ett stort miljöskapande värde med sin placering i samhällets mitt vid den öppningen mellan Pinhättevägen och Tångavägen. Fasader, takmaterial och äldre detaljer bör bevaras. Huset bör inte byggas till mot framsidan. Förändringar och tillbyggnader bör anpassas i skala, form och material till befintligt hus.

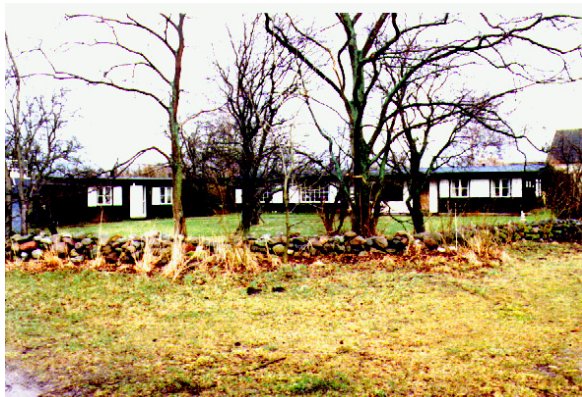
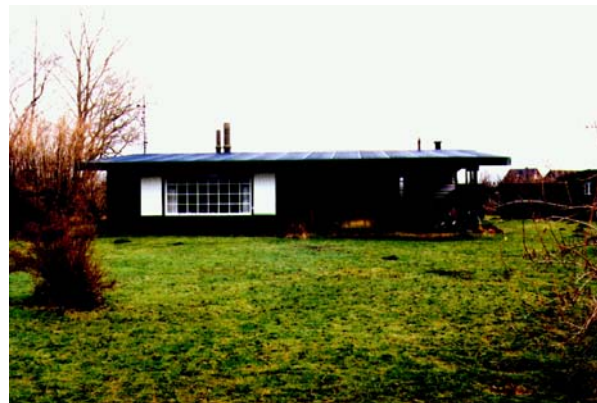
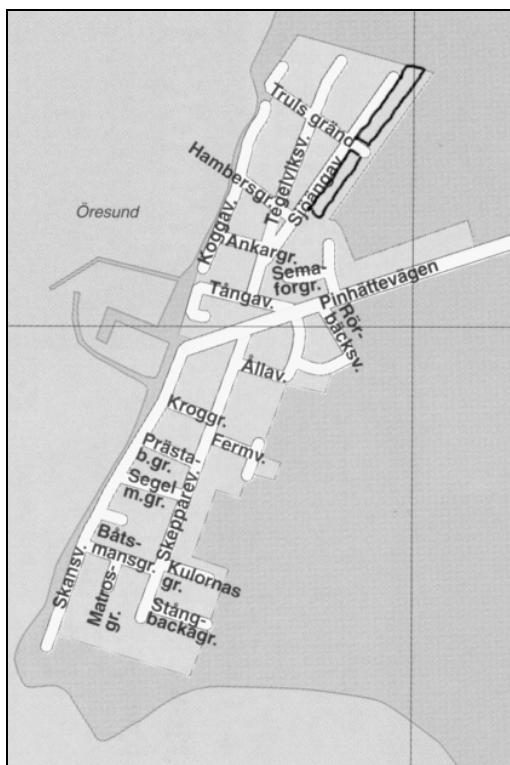
## Barsebäck 38:66 – 38:75 Fritidshusområde

Enplans fritidsstugor med mycket flacka sadeltak täckta med papp. Regelstomme klätt med liggande svartlaserad panel. Spröjsade vitmålade enlufts och perspektivfönster samt fönsterluckor.

En av Skånes mest framstående arkitekter under efterkrigstiden har utformat detta fritidshusområde som präglas av influenser från amerikansk villa och fritidsarkitektur. Tendenserna i dessa byggnader med sin horisontala prägel, stora glasade partier med spröjs och rustika drag skulle få stor spridning i liknande områden men är här ovanligt väl genomarbetade och konsekventa. Därför bör området helt eller delvis bevaras till sin karaktär och yttre förändringar/tillbyggnader anpassas till husens ursprungliga formspråk vad beträffar material och utformning, vilket ju också skett vid tidigare utbyggnader.
